Kontroller intervaller enligt MSBs Naturvårdsverkets föreskrifter

Myndigheten för
samhällsskydd
och beredskap

Kontrollintervall

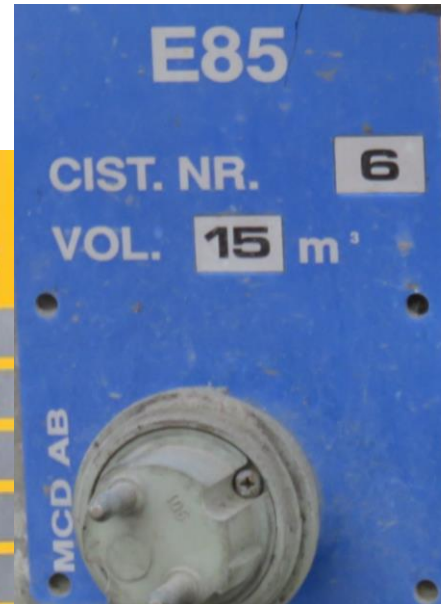
KONTROLL AV CISTERN

Cistern nr (kontrollintyg nr): 015-022 6. E85

Uppfyller ställda krav ja nej

Kontrollerad (åå-mm-dd): 15/4-15

Nästa kontroll senast: 15/4-16

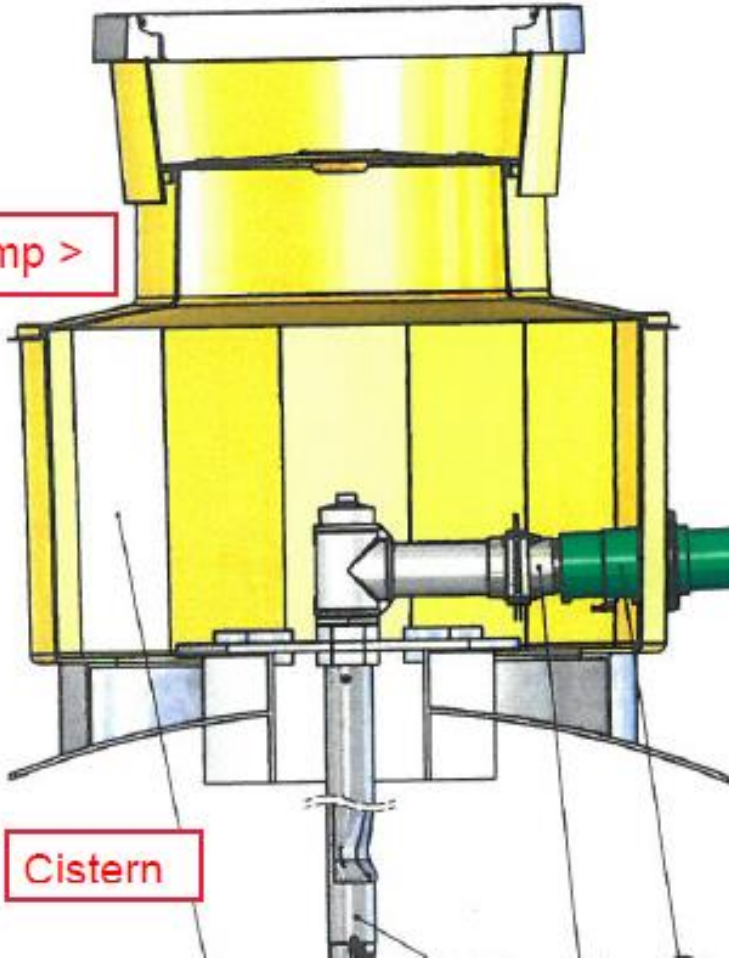
Cistern

Dubbelmantlat rör

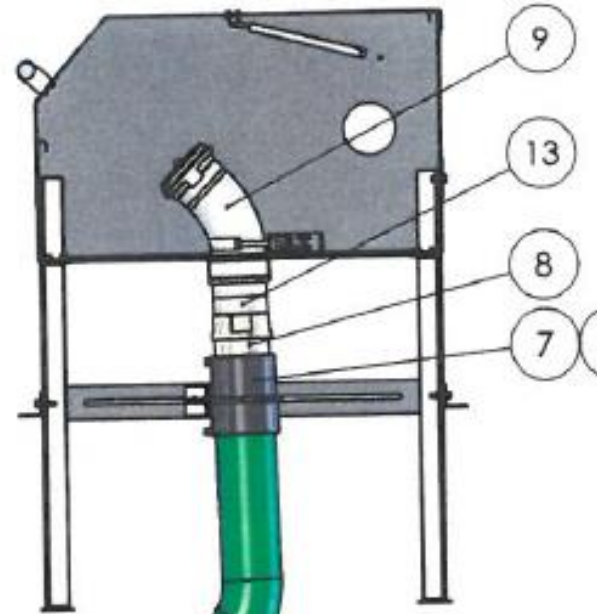
Exempel sekundärt skydd i mark

- 9
- 13
- 8
- 7
